ARCHTEC

***El sistema galardonado para el refuerzo, reparación
y estabilización de puentes arqueados de mampostería.***

El Sistema Cintec

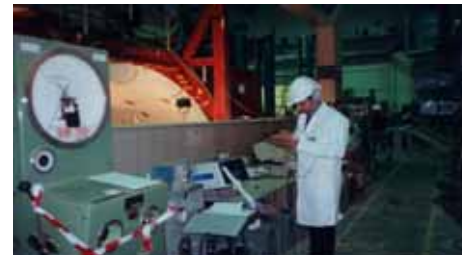
Ensayo del laboratorio del TRL: desde 20 toneladas hasta 45 toneladas.

Ciertos ensayos de gran escala han sido desarrollados en el Laboratorio del Organismo de Investigación del Transporte cerca de Londres. Basados en un puente real en el Reino Unido, se estableció que el punto de fallo a la carga en un modelo sin reforzar era 20 toneladas. A partir del reforzamiento con anclajes Cintec de una barra, cuya localización precisa fue determinada por un diseño de alta vanguardia, el punto de fallo a la carga fue elevado a 41 toneladas. El reforzamiento usando los nuevos anclajes Cintec de barras múltiples ha elevado aún más el punto de fallo a la carga hasta 45 toneladas.

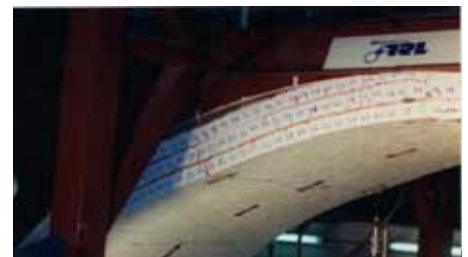
Ensayo de carga y movimiento en un modelo de arco que demuestra un aumento muy importante de la resistencia.

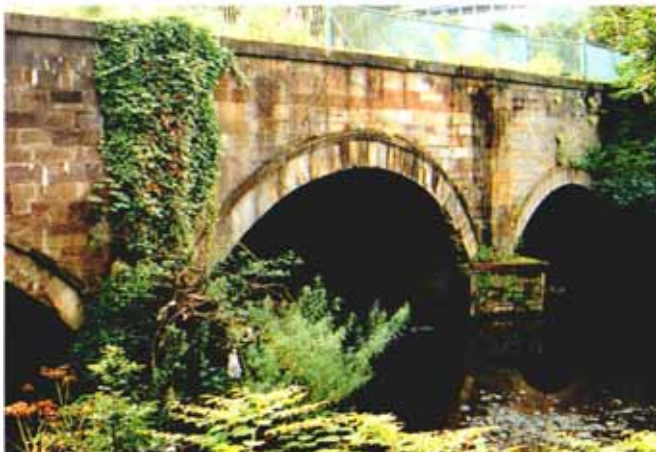
Snowbridge **Glasgow, Escocia, GB.**

Oculto en los tranquilos jardines de Kelvin Grove Park, Glasgow en Escocia, mucha gente pensaba que el puente Snowbridge se había jubilado y retirado del primer plano. Su gloria anterior por haber sido el medio principal para eliminar la nieve acumulada en las calles y avenidas principales de Glasgow había sido sustituida muchas décadas antes por cargadoras mecánicas.

Con su jubilación, sufrió, como la mayoría de las estructuras en desuso, el abandono y falta de mantenimiento debido a su escasa prioridad en los presupuestos. En 1987, se le solicitó a CINTEC elaborar un presupuesto para rectificar los muchos años de abandono. Una vez concluido un reconocimiento completo y presentado el informe de los ingenieros Ove Arup and Partners, fue elaborado y presentado un plan completo de mantenimiento y anclajes al Ayuntamiento de la Ciudad para poner la estructura en condiciones de seguridad.

El plan centraba su atención en la introducción de anclajes estructurales huecos y cuadrados de acero inoxidable en las dovelas e intradós de los arcos y muros de tímpano. La perforación seleccionada para el plan fue de diamante en húmedo con retención de núcleo en la estructura de piedra natural. Esto consiguió la precisión de perforación deseada y la necesidad de reducir la vibración al mínimo en la frágil estructura. Las propuestas quedaron suspendidas durante varios años antes de comenzar las obras. Es más, se consideró seriamente la demolición de la estructura entera hasta que las autoridades se apercibieron de que contenía telecomunicaciones ópticas entre el Reino Unido y EE.UU.

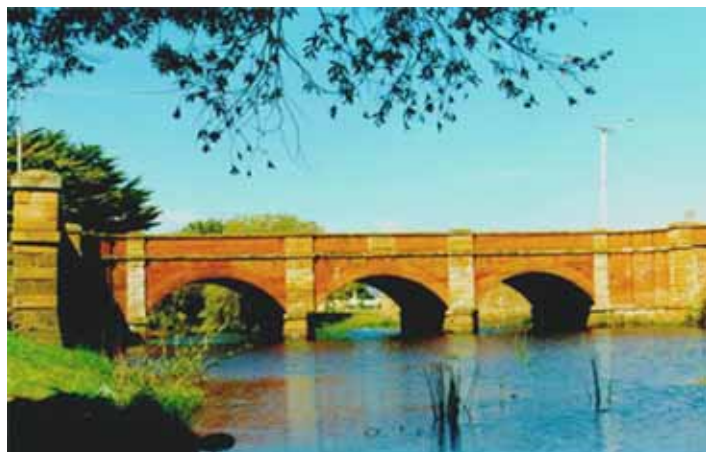
Red Bridge - Tasmania.

El "Red Bridge" (Puente Rojo) que cruza el río Elizabeth en Campbell Town en Tasmania es el puente arqueado de ladrillo rojo con mayor antigüedad en Australia. Consiste en tres vanos segmentales de arco de 25 pies (7,6 metros) y fue construido por la mano de obra de los presidiarios entre 1836 y 1838 usando ladrillos de arcilla roja fabricados a pie de obra. Se apoya sobre una subestructura de masa basáltica y en sus pilares, estribos y terminaciones se usa piedra arenisca.

El puente fue originalmente construido con suficiente anchura para tener dos vías modernas para el tráfico, además de calzadas. En el momento actual no existe una ruta alterna conveniente, ni tampoco existe una en proyecto para el futuro próximo. La Secretaría de Infraestructuras, Energía y Recursos de Tasmania, ordenó una restauración de la integridad estructural y refuerzo para poder soportar vehículos pesados modernos. En parte de la "lista de cualidades deseadas" también se requería el refuerzo conforme a la nueva norma de cargas SM1600 que permite los aumentos futuros y que estipula cargas superiores a las 40 toneladas métricas en un grupo de 3 ejes.

Se formó un consorcio entre la sucursal australiana de Cintec y Van Ek Contracting de Tasmania, conocido contratista por su experiencia en la conservación de puentes antiguos y la construcción de nuevos. Cuando se publicó la solicitud en toda Australia para un contrato de diseño y construcción, sólo el consorcio de Cintec usando el proceso Archtec pudo satisfacer los requisitos de la Secretaría y un contrato fue negociado sin recurso a licitaciones adicionales.

El análisis por los consultores de Archtec, Gifford and Partners del Reino Unido, demostró que el puente tenía posibilidades de ser reforzado según la carga requerida conforme a la norma SM1600. Se usaron morteros y lechadas de cal para inyección especialmente formulados para garantizar que el puente cumplía el requisito de especificación en el futuro previsible sin necesidad de efectuar reparaciones importantes.

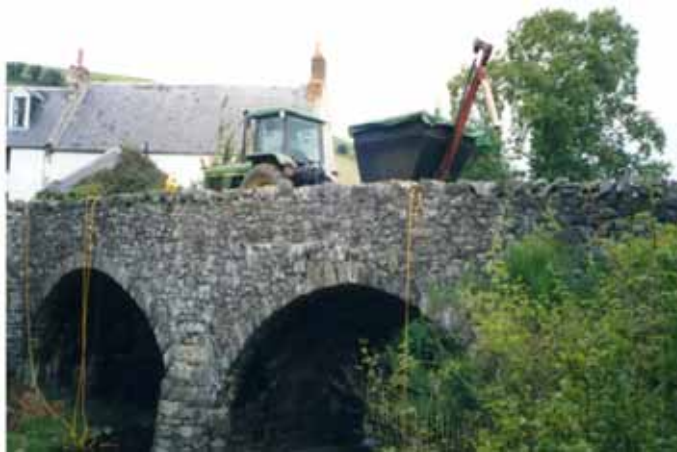
Clifton Bridge **Fronteras de Escocia, GB.**

Construido en roca aleatoria compacta y dura, estos dos vanos de más de 22 pies y 6 pulgadas (7m) fueron evaluados con una capacidad de soporte de 8.4 toneladas (7,5 toneladas métricas). El puente está localizado en un entorno rural sin ruta alterna para algunos usuarios. Por tanto, ARCHTEC fue seleccionada para causar el mínimo trastorno al tráfico y por sus ventajas medioambientales. Un "sistema de caballete" hubiera causado muchos trastornos. El Ayuntamiento de las Fronteras de Escocia estaba limitado a dos semanas de obras conforme a las preferencias de la comunidad agrícola local. El puente fue terminado a tiempo y según el presupuesto asignado, y organizado de modo que permaneció abierto al tráfico a lo largo de todo el proceso de la instalación.

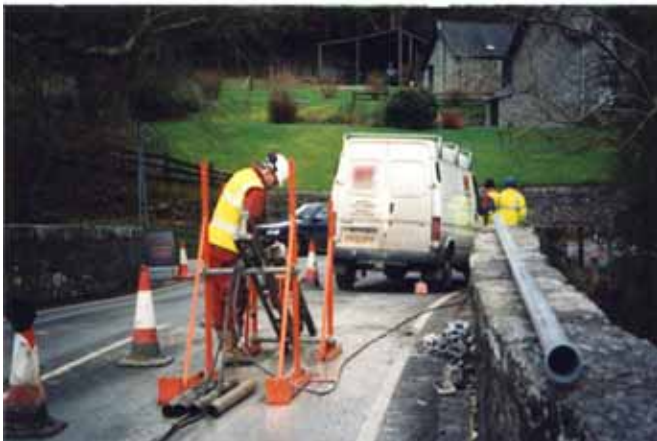
Pont Llanafan **Ceredigion, Gales**

Esta estructura histórica fue el primer proyecto de Archtec en Gales y requería permiso por parte de la institución de protección de inmuebles de interés histórico o arquitectónico. El puente permaneció abierto durante las obras y los orificios centrales fueron perforados por la noche. Se utilizaron doce anclajes, con un promedio de 23 pies (7m) de longitud para el refuerzo y tres anclajes longitudinales para la estabilización del arco.

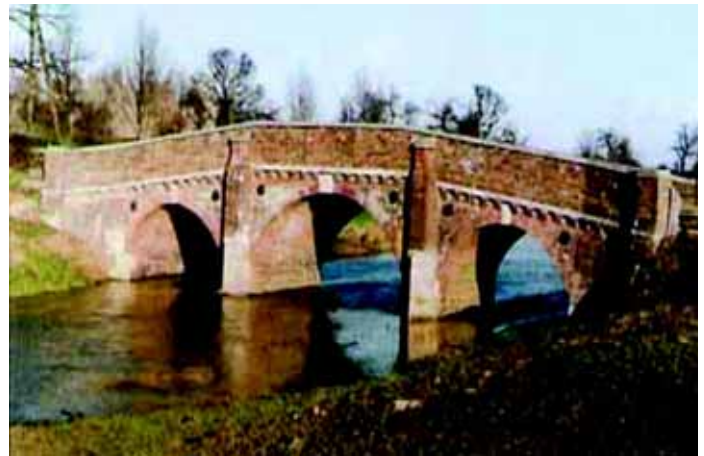
Bodiam Bridge **Hertfordshire, Reino Unido**

Este es el lugar de una carretera romana, construida en un paso elevado con firme de ramas de arbustos y escombros para comunicar con una fundición de hierro. Construido en 1797, el puente es una estructura de arco triple y lomo central elevado, con una sola vía de circulación en ladrillo, y existen indicios de varias reparaciones a lo largo de su vida en servicio.

Aparentemente han ocurrido problemas con la construcción original. En las hileras inferiores del ladrillo existen torceduras pronunciadas hacia el extremo norte del puente, que desaparece al ritmo que la construcción continúa hacia arriba. En años recientes, el puente ha sufrido los efectos de un creciente tráfico pesado potenciado por los muy fríos inviernos de 1986 y 1987. Esto ha producido la fisura de los ladrillos adyacentes a las dovelas de los arcos, algo de movimiento en los muros de tímpano y delaminación de los muros laterales en el extremo sur. La Diputación Provincial se puso en contacto con Cintec para debatir una propuesta de anclajes inyectados con mortero para conseguir la sujeción transversal del arco.

Con objeto de prevenir la expansión adicional de los arcos, se propuso sujeción por toda la anchura completa del puente, escalonada desde ambos lados. Esto garantizó que los esfuerzos laterales no quedaban transferidos a un sólo plano en las cercanías de la línea divisoria central del puente causando nuevas fisuras en esta zona. Después de rellenar los anclajes con mortero de inyección, los orificios fueron repasados y restaurados con mortero de color en juego con el ladrillo.

También fueron usados anclajes más pequeños para reparar los muros laterales del extremo sur donde la trepanación de las partes abultadas del muro demostró que una capa exterior de ladrillo caravista estaba despegándose del espesor total del muro. La capacidad de alta adhesión facilitó efectuar un anclaje eficaz en una sola capa de ladrillo conseguida mientras todavía estaba el extremo del anclaje embutido en la cara.

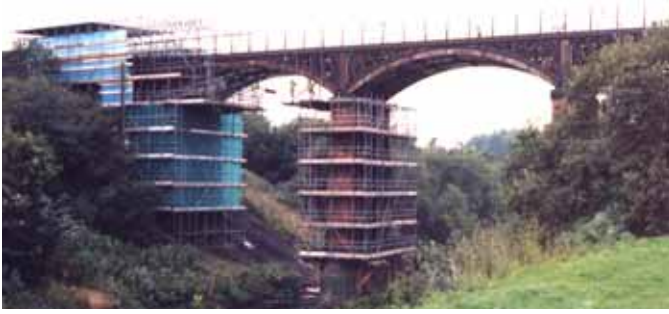
Viaducto Outwood Radcliffe, Reino Unido

A partir de su clausura en 1966, el Viaducto Outwood había caído en el abandono. Sin embargo, su demolición propuesta por British Rail fue suspendida debido a objeciones por parte del público liderada por la institución Railway Heritage Trust, y finalmente fue clasificado con el estado de Grado II de protección. Cruza por el río Irwell en el borde occidental de Radcliffe, zona metropolitana de Manchester. Los vanos fueron fabricados e instalados en 1881 y tienen una longitud general de 336 pies (102,4 m). Cada vano comprende seis nervios tipo arco de tímpano abierto de hierro colado con armadura lateral.

British Rail (Ferrocarriles Británicos) había previamente intentado reforzar los cuatro pilares cóncavos de ladrillo agregando nueva mampostería a las perforaciones originales de arco sencillo localizadas en cada pilar. Sin embargo, estas nuevas obras habían comenzado a desprenderse de la estructura original. Numerosas fisuras eran visibles entre la mampostería antigua y la nueva.

Cintec suministró 108 anclajes de cosido de barra roscada y de refuerzo desde 2,5 pies (0,75 m) hasta 30 pies (9 m) de longitud. Estos fueron instalados a través de las fisuras para reconectar el ladrillo de refuerzo interno a la estructura original según está indicado en la propuesta de diseño abajo. Después de la renovación, el Viaducto Outwood fue inaugurado oficialmente como sendero, camino de herradura y de ciclismo en 1999 por Sir William McAlpine, Presidente del Railway Heritage Trust.

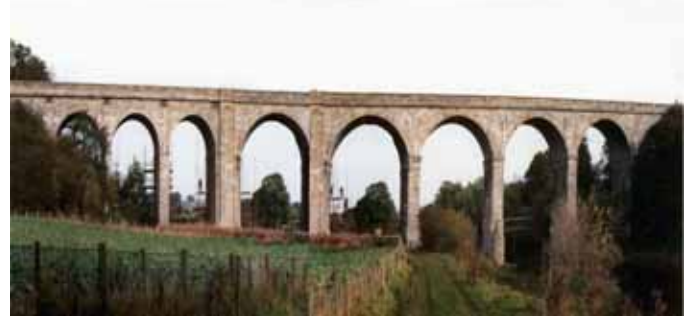
Viaducto Teviot Escocia, Reino Unido

Construido en 1847, el Viaducto Teviot cruza el río Teviot en Roxburgh en las Fronteras Escocesas.

A consecuencia de no pertenecer ya al sistema de ferrocarril, la estructura de mampostería en piedra había caído en el abandono con innumerables fisuras por los arcos y en los pilares. Varios bloques de piedra también se habían aflojado y faltaban. Sin embargo, debido a su importancia arquitectónica local, se consideró que el viaducto merecía su conservación. La financiación fue otorgada por el British Railways Board (Consejo General de los Ferrocarriles Británicos) y la institución Railway Heritage Trust.

La primera fase de la restauración comprendió la sustitución de bloques de piedra rotos y faltantes en las dovelas de los arcos. Para reducir el riesgo de un colapso progresivo, las piezas de piedra adyacentes fueron mantenidas en su sitio mediante anclajes estructurales de cosido cuadrados y huecos de acero inoxidable de 4 pies (1,22 m) de longitud. Esto consolidó el arco mientras que las piedras de sustitución eran instaladas. La segunda fase de las obras comprendió el entrelazado de los muros exteriores de mampostería en cada pilar. En total, fueron instalados 112 anclajes.

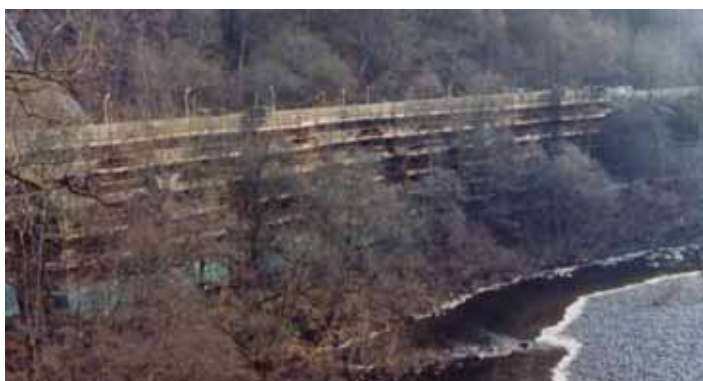
Viaducto Killiecrankie Tayside, Escocia

El Viaducto de Killiecrankie fue reparado y reforzado. Las obras tenían por objeto aumentar la velocidad máxima de la vía y aceptar los trenes Intercity desplazándose hasta 125 mph (201km/h). Estas mejoras fueron parte de un plan extenso que amparaba el recorrido entero del Ferrocarril Highlands Railway desde Perth hasta Inverness en Escocia. Siguiendo los contornos de Glen Garry, la curvatura de la estructura de arcos múltiples aumentó el reto de ingeniería. El ingeniero consultor Scott Wilson Glasgow, concluyó su evaluación con la necesidad de reforzar el viaducto para que pudiera soportar los mayores esfuerzos laterales que serían aplicados por los trenes de alta velocidad.

Anclajes de barra de refuerzo deformada en longitudes entre 3 pies (1m) y 15 pies (4,5m) fueron instalados horizontalmente por debajo de toda la anchura del viaducto. Los anclajes pasaron desde el muro tímpano de mampostería a través de las juntas de imposta en "V" hasta el muro tímpano opuesto. Solo las secciones de anclaje localizadas dentro de los muros tímpano fueron embolsados e inflados con mortero de inyección (véase abajo). Para aumentar los valores de tensión, los anclajes fueron instalados en orificios trepanados escalados, permitiendo la expansión de la bolsa más allá del diámetro del orificio interno. Otros anclajes fueron instalados a través de las piedras de la dovela en las bóvedas del arco de mampostería. En total, fueron instalados 230 anclajes Cintec por la experta empresa perforadora Ritchies of Kilsyth.

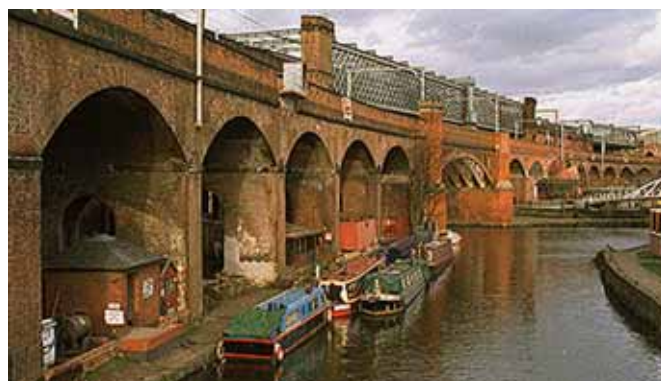
Viaducto Deansgate Manchester, Inglaterra

El muy activo viaducto ferroviario de Deansgate está situado en el corazón de Manchester, atravesando numerosos inmuebles, calles y canales

En 1997, el flujo normal diario de tráfico ferroviario fue trastornado por un incendio destructivo que comenzó en un taller localizado directamente por debajo del viaducto. El consiguiente calor generado por el incendio causó cuantiosos daños y un debilitamiento de los siete anillos de mampostería que forman las bóvedas de los arcos. El anillo externo de ladrillo quedó completamente delaminado y se desplomó al suelo abajo.

Un equipo de ingenieros consultores evaluó los daños, y recomendó una solución de Refuerzo Cintec. Todos los restos del anillo externo fueron totalmente desmontados y los seis anillos restantes fueron sometidos a prueba de martillo para localizar el alcance y área de la delaminación interna. Se observó que dos arcos necesitaban ser reparados. En total, fueron instalados alrededor de 500 anclajes Cintec de 24 pulgadas (609mm) de longitud tipo RAC de acero inoxidable, perpendiculares al arco y en espacios de 20 pulgadas (508mm). Los anclajes fueron colocados de manera escalonada para evitar la formación de líneas de esfuerzo cortante. Debido a la configuración de la instalación aérea, cada anclaje fue colocado con un tubo de ventilación para garantizar el inflado total de mortero de inyección sin riesgo de formación de burbujas de aire en su extremo remoto. Todos los anclajes no pasaron más allá de la mitad del espesor del anillo sexto para no perforar la membrana impermeabilizante original que protege la bóveda del arco contra las humedades del terraplenado del arco. Finalmente, se restauraron los aspectos originales de los arcos colocando mortero en una pieza original de los testigos de perforación en la boca del orificio de cada anclaje.

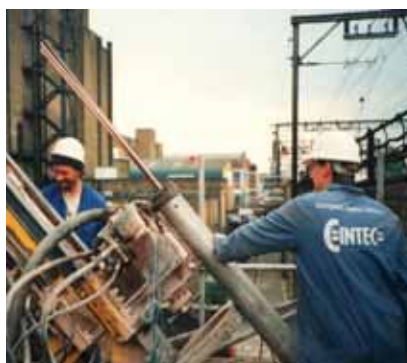
Este sistema es usado para sujetar los estribos de puentes a diques y terraplenes que presentan condiciones defectuosas en su suelo. Los ensayos de los anclajes de tierra revelan que pueden ser usados en las condiciones de suelo más difíciles y conseguir resultados que superan las expectativas.

los anclajes de tierra reparan eficazmente la interacción entre el suelo y la estructura.

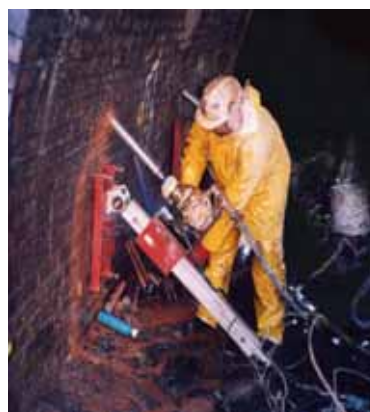
El sistema Archtec puede abordar una variedad de problemas presentados por el refuerzo de un túnel

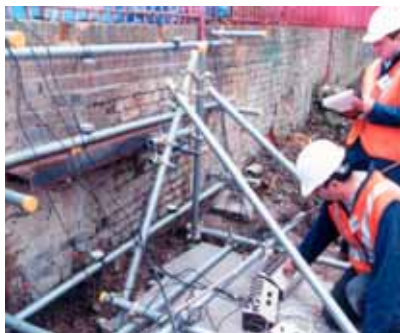
Los requisitos especificados para muros individuales pueden tener diferencias considerables y en ellos tienen que coincidir una variedad de necesidades. Estas pueden incluir la reducción del impacto, la desviación de vehículos, la protección de terceros en las cercanías, la compatibilidad con la estructura de mampostería en su totalidad, además del aspecto visual de la solución de refuerzo implementada.

Los muros de pretil pueden ser reforzados a una fracción del coste de los métodos tradicionales
