REPARACIÓN EUROTÚNEL

Un robot de hidrodemolición reparó el Eurotúnel tras el incendio

El Eurotúnel, la destacada obra de ingeniería que une Reino Unido con Francia, sufrió un aparatoso incendio. Para la retirada de hormigón dañado se empleó un innovador método de hidrodemolición, que garantiza la precisión, sin afectar innecesariamente a otras partes de la estructura.

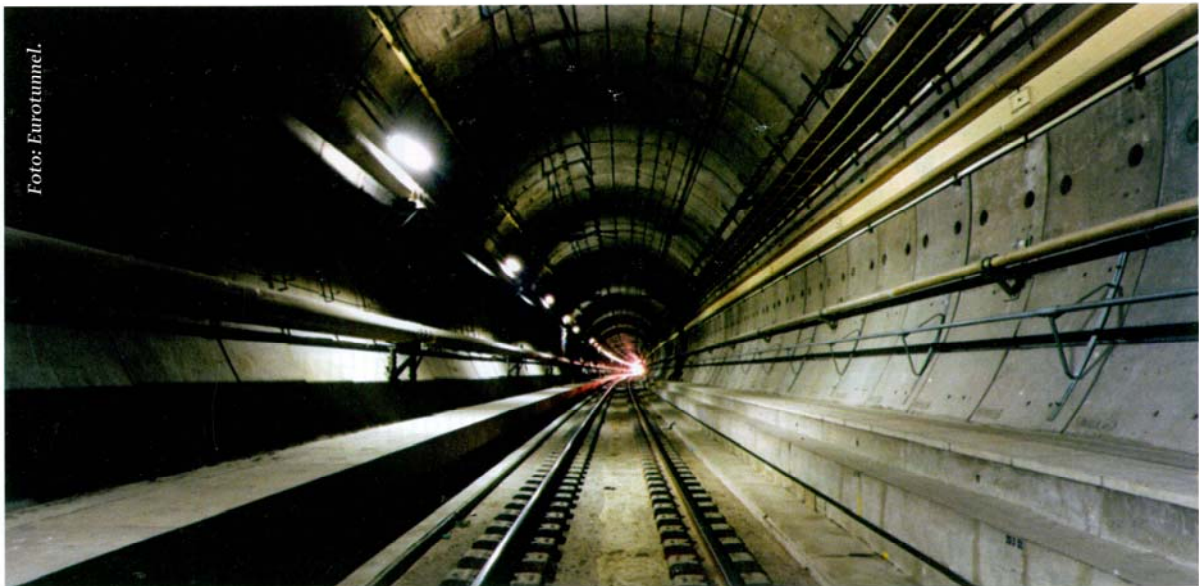
Foto: Eurotunnel.

El túnel, que sufrió un grave incendio en septiembre de 2008, tiene una longitud de 50 km, 39 de ellos bajo el agua.

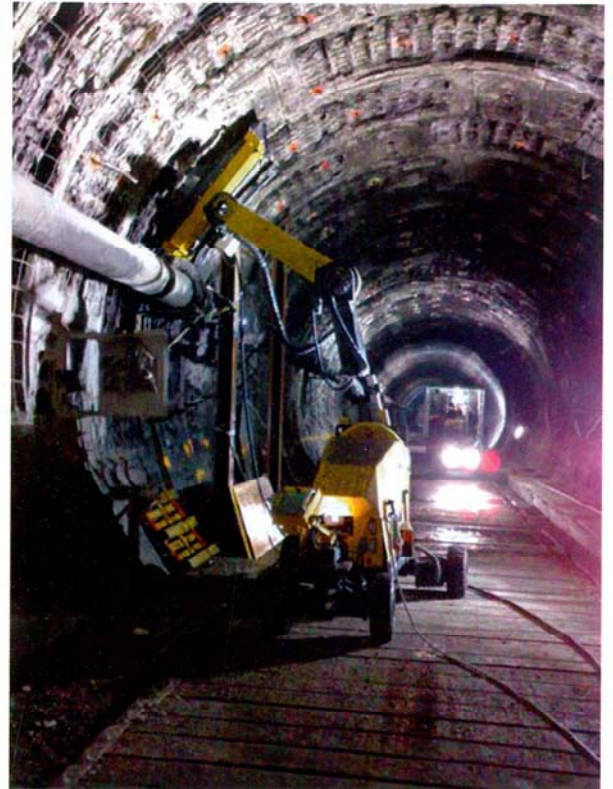
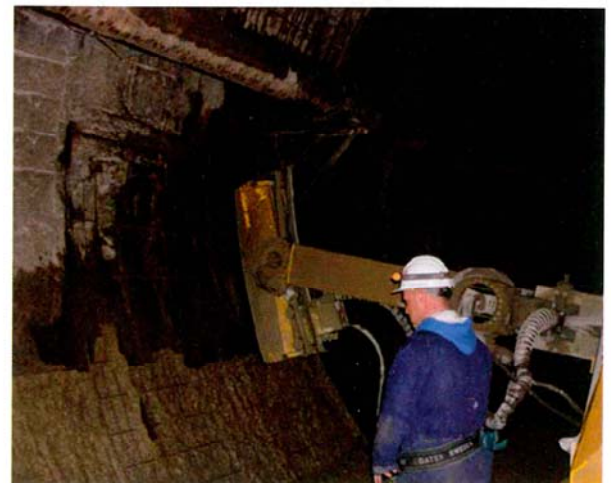
Con estos equipos se ha retirado una media de 650 metros cuadrados al día de hormigón dañado de las paredes y el techo del túnel hasta una profundidad de 30 milímetros

El diseño de los robots Conjet, que se adapta a superficies curvas, permite trabajar en túneles y galerías con comodidad y precisión.

Además, se suministraron implementos especiales Arco, unas herramientas específicamente desarrollados para el trabajo en túneles y galerías, que consisten en una lanza modificada para trabajar sobre superficies curvas. Con estos equipos ha sido posible retirar una media de 650 metros cuadrados al día de hormigón dañado (tipo C45) de las paredes y el techo del túnel hasta una profundidad de 30 milímetros, en un área total de 9.500 metros cuadrados en un tramo de aproximadamente 600 metros de longitud, incluyendo 350 metros cuadrados directamente sobre la zona del incendio donde los daños eran más graves.

Los trabajos en túneles y galerías son una de las aplicaciones más frecuentes para los robots de hidrodemolición. Con el objetivo de mejorar la precisión de este trabajo, el departamento de I+D de Conjet ha desarrollado el implemento especial Arco, que facilita la realización de este trabajo en superficies curvas.
